NGHIÊN CỨU CẢI TIẾN MỘT SỐ VẤN ĐỀ CỦA XE TẢI BEN HẠNG NẶNG NHẬP KHẨU TỪ TRUNG QUỐC ĐỂ PHÙ HỢP VỚI TÌNH HÌNH SỬ DỤNG TẠI VIỆT NAM

Nguyễn Đức Ngọc

Khoa Cơ Khí, Trường Đại học Thủy lợi. Email: ngocond@wru.vn

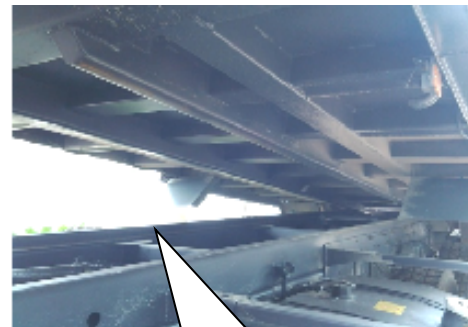
Hình 3.4: Kết cấu đáy thùng ben sau khi cải tạo

Kết cấu mới, có ngàm chống xô ngang, hạ thấp trọng tâm thùng hàng

Để tối ưu thiết kế kết cấu thùng xe, được sử dụng các phần mềm rộng rãi hiện nay, trong nghiên cứu này tác giả sử dụng phần mềm thiết kế CAE, kết quả được thực hiện trên (Hình H3.3). Thiết kế lại kết cấu đáy thùng ben có kết cấu như trên (Hình 3.4) đảm bảo kết cấu vững chắc, có ngàm khống chế các chuyển vị ngang khi xe vào đường xấu không bị lắc ngang đảm bảo tính ổn định cao. Kích thước thùng xe mới sẽ thỏa mãn điều kiện sử dụng là (DxRxC - 4800 x 2300 x 850).

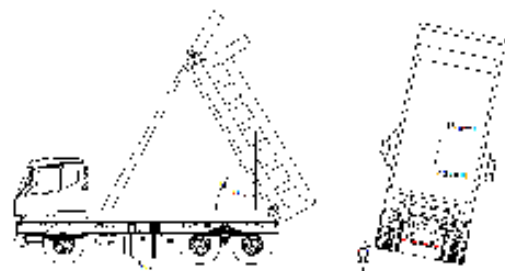
Hình 3.5: Biểu diễn quá trình nâng ben trên mặt đường nghiêng, gồ ghề.

dao động: (1) Thùng hàng bị dao động theo dạng xoắn vỏ đồ xung quanh đường tâm dọc của thùng; (2) Dao động theo phương ngang vuông góc với thành bên của thùng biểu diễn như (Hình 3.5).

Với hai loại dao động này sẽ gây ra cho xilanh các tác động xấu như sau: Loại dao động thứ nhất sẽ gây lên xilanh một mômen uốn cục bộ tại liên kết giữa xilanh và thùng; Loại dao động thứ hai gây lên mômen trên toàn chiều dài xilanh, mômen này được phân tích như sau do ở chân xi lanh liên kết với sắt xi như (Hình 3.6) không thể lắp ngang cho nên theo phương ngang thì chân xilanh như một ngàm công xôn. Lúc đó liên kết giữa thùng và xilanh gây lên xilanh một mômen uốn. Mômen này lớn nhất khi xi lanh duỗi cực đại, xilanh duỗi cực đại thì liên kết giữa các ống xilanh cũng giống như một ngàm công xôn. Nếu mômen do thùng gây ra lớn sẽ làm hỏng các ống lồng của xilanh.
