# MỘT SỐ BÀI HỌC RÚT RA TRONG THIẾT KẾ GIẢI PHÁP CHỐNG ĐÁ RƠI TẠI KM 19 CAO TỐC HẠ LONG VÂN ĐỒN

## 1. GIỚI THIỆU CHUNG

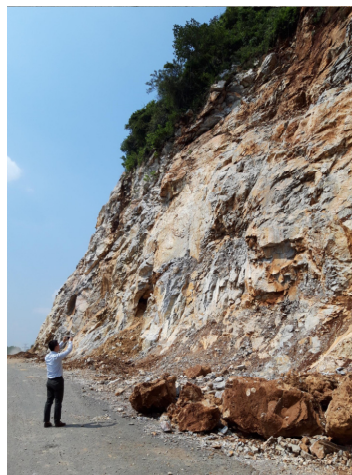
Hình 1 là hình ảnh mái dốc trong nghiên cứu tại Km 19. Chiều cao trung bình của mái dốc là 33 m. Về địa chất trong phạm vi nghiên cứu, có sự phân bố của 3 hệ tầng. Hệ tầng Hòn Gai có tuổi Trias muộn, phân hệ tầng dưới ( $T_{3n-r\text{ hgi}}$ ) lộ ra khá rộng tại vùng Hòn Gai, Cẩm Phả, và vùng Hoành Bồ. Đây là hệ tầng chứa than, thành phần chủ yếu là cuội kết, cát kết thạch anh, bột kết màu xám sáng, xám nâu xen với đá sét than, các vỉa than công

**Hình 1.** Mái dốc tại Km 19

Đá trong mái dốc Km 19 là đá vôi, xám xanh, xám trắng, phong hóa nứt nẻ từ mạnh đến trung bình. Đây là lớp có khả năng chịu tải rất tốt đối với công trình nền đường, cống và tường chắn. Tuy nhiên, khi đá bị xuất lộ và tiếp xúc với khí hậu bên ngoài, đá bị phong hoá rất nhanh dẫn tới hiện tượng đá lăn, đá rơi xuống chân mái dốc.

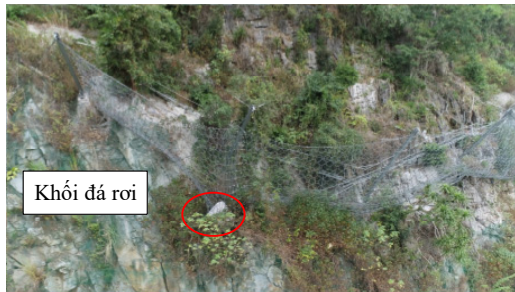
**Hình 6.** Khối đá rơi ngày 10/12/2021

Để thực hiện giai đoạn 2 của gia cố, khảo sát địa hình và địa chất phạm vi phía đỉnh đã được thực hiện. Kết quả khảo sát cho thấy trong phạm vi 25 m tính từ ranh giới gia cố lần 1 có rất nhiều đá tảng có thể tích từ 1 tới 3 m<sup>3</sup> và nhiều rãnh xói trên bề mặt đá. Do đó, để ngăn khả năng đá lăn, đá rơi do phong hoá đá phía trên đỉnh, giải pháp lưới chắn đá rơi cường độ cao (hệ gia cố bị động) với khả năng hấp thụ năng lượng 3000 kJ cao 6 m, được sử dụng cho cho giai đoạn 2 (Hình 5a). Hình 5b là kết quả phân tích khả năng ngăn đá rơi của lưới. Kết quả cho thấy hệ lưới hoàn toàn có thể ngăn được các khối đá có năng lượng rơi từ 3000 kJ trở xuống. Ví dụ như khối đá có thể tích 5 m<sup>3</sup> (tương đương 12.5 T) rơi ở độ cao so với hàng rào 24 m. Hình 6 là kết quả ngăn đá rơi của hệ lưới vào ngày 10/12/2021 trong đó khối đá có thể tích khoảng 1.5 m<sup>3</sup> (tương đương 3.75 T).
